**Objet : Mise en place des
périmètres de protection des
captages du Pêcheix et de la
Font des Rases sur la commune
de Charbonnières-les-Varenes :
poursuite de la procédure à la
suite de l'avis de
l'hydrogéologue agréé**

Rapport n°12 – Mise en place des périmètres de protection des captages du Pêcheix et de la Font des Rases sur la commune de Charbonnières-les-Varennes : poursuite de la procédure à la suite de l’avis de l’hydrogéologue agréé

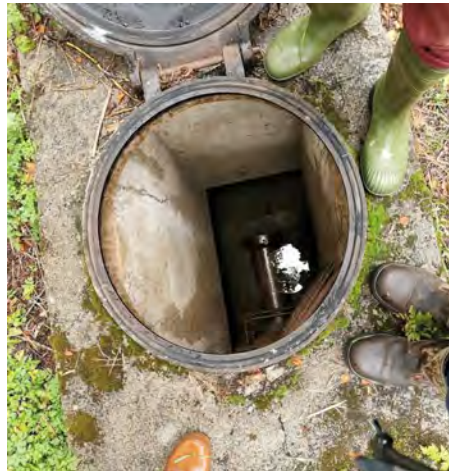
Vue du captage

Remarque : Il n'y a pas de drain, l'ouvrage est directement construit sur la source. D'après le passage caméra, la conduite en grès partant du captage comprend 16+5 m de conduite en grès perforé, d'une chambre intermédiaire maçonnée et de 17 m de grès plein débouchant sur le partiteur où l'ont peut jauger le débit de l'ouvrage.

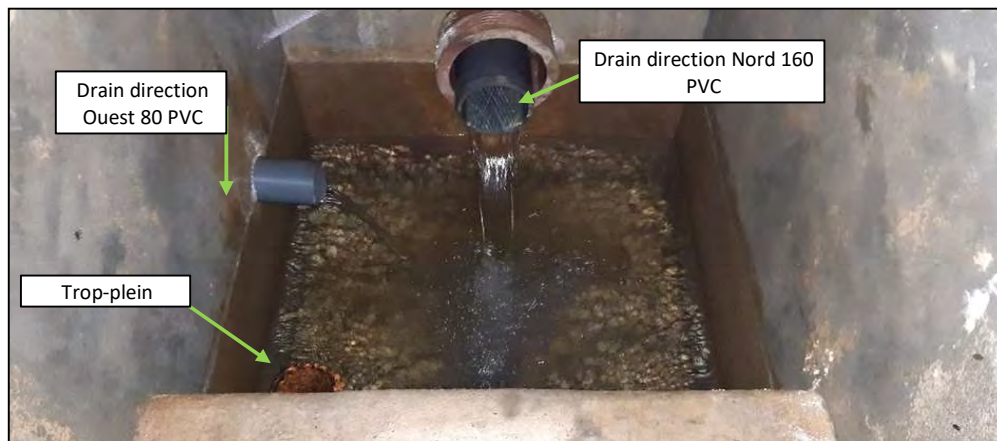
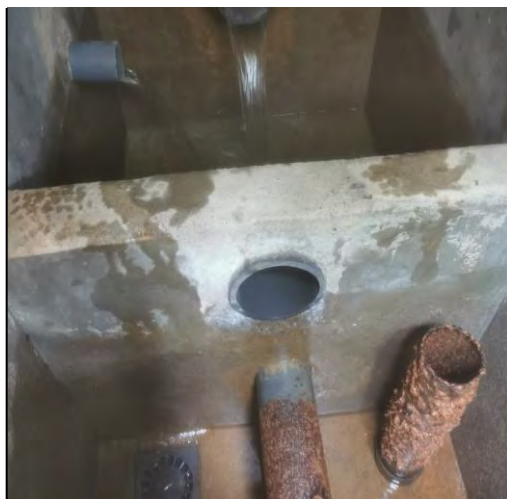
Vue chambre humide

Remarque : Le Génie civil est en bon état excepté l'acrotère ainsi que de la végétation sur le dessus du captage. Le trop-plein, l'échelle et la conduite de départ sont corrodés.

- Captage de Font-des-Rases :
 - Reprise du génie civil extérieur, acrotère fortement dégradé et végétation sur la dalle au sommet du captage,
 - Pose d'une protection sur la sortie du trop-plein/vidange (clapet-anti-retour et/ou grillage fin) avec création d'une chute d'eau,

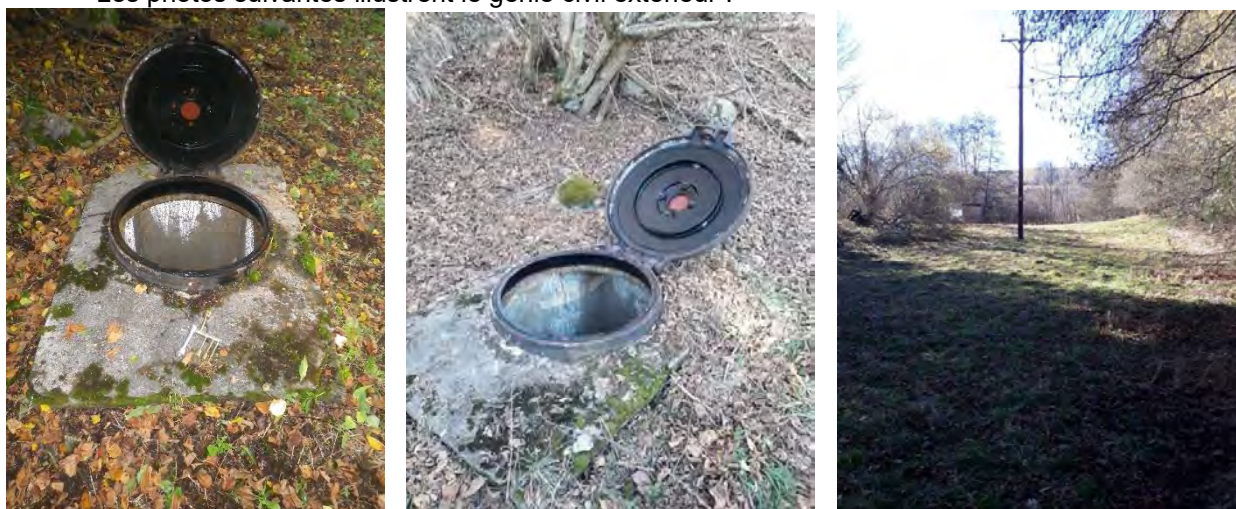
Vue de l'extérieur du captage et de son environnement

- Extérieur de l'ouvrage :
 - Dalle recouverte de mousse ;
 - Capot non équipé d'une ventilation ;
 - Capot descellé de la dalle (infiltration possible) ;
 - Absence de ventilation dans le génie civil ;
 - Absence de trop-plein ;
 - Importante végétation autour de l'ouvrage (noisetiers).

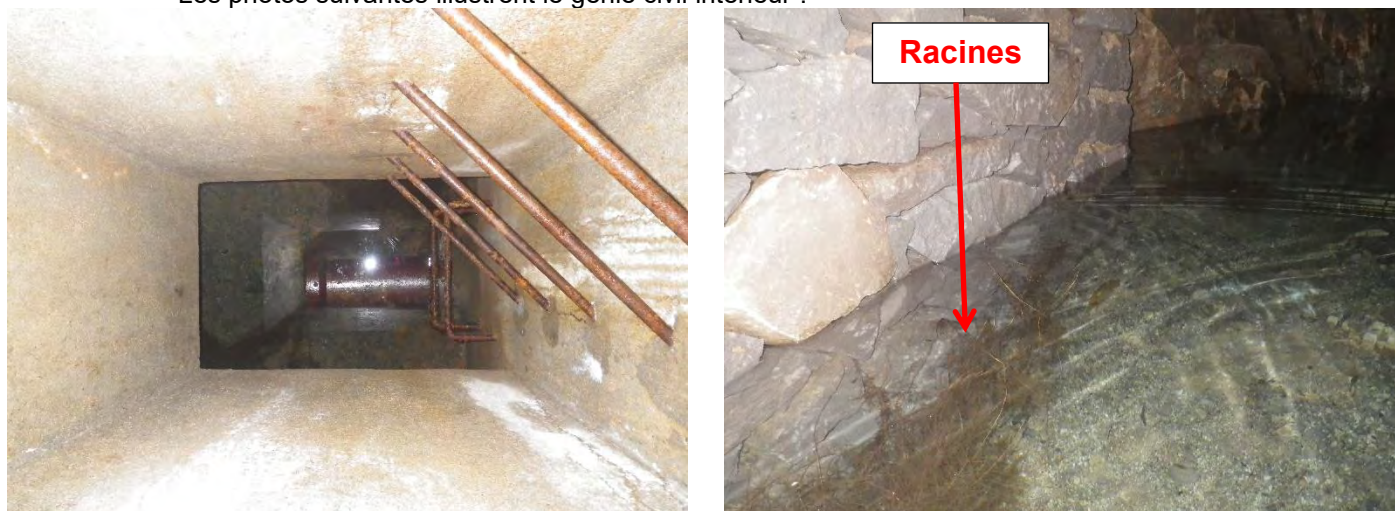
Vues de l'intérieur du captage

- Intérieur de l'ouvrage :
 - Corrosion des parties métalliques (échelons de descente) ;
 - Absence de chambre « pieds secs » ;
 - Intrusion de racines ;
 - Absence de crépine sur le départ.

L'inspection réalisée n'a pas mis en évidence de défauts de structure (fissuration, éboulement, etc.) mais toutefois nous notons l'intrusion de nombreuses de racines dans l'ouvrage.

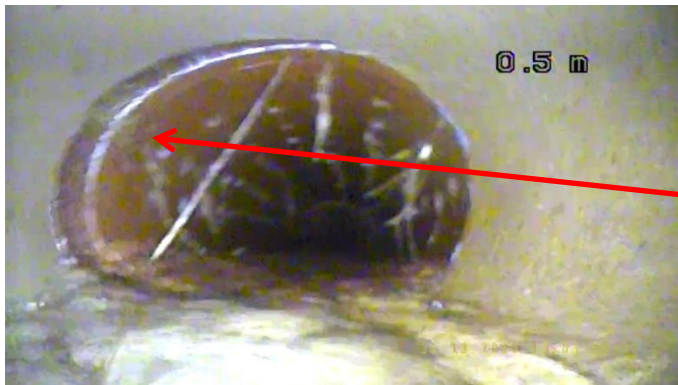
Planche photographique de la conduite AEP du captage du Pecheix après son nettoyage

L'inspection vidéo réalisée a mis en évidence quelques défauts de structure (décalage de jonction entraînant des venues d'eau) sur ce drain ainsi que de nombreuses intrusions de racines.

Vue de la première jonction entre un segment non crépiné et un segment crépiné (perforations)

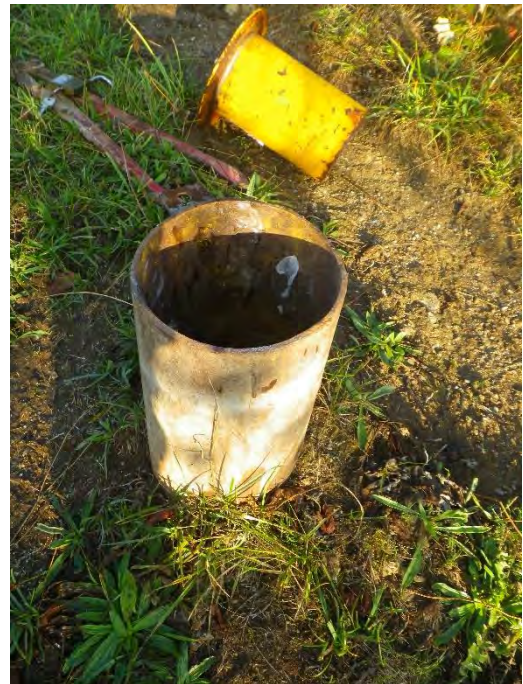
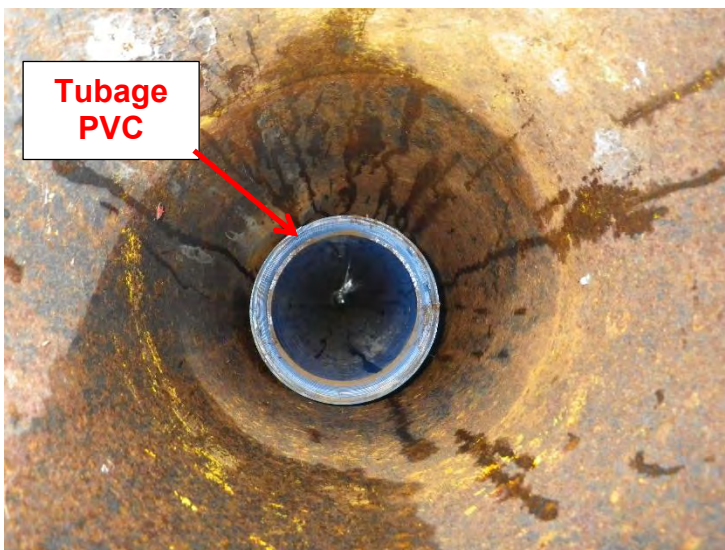
La photo de droite illustre la partie hors-sol du forage.

- Intérieur de l'ouvrage :
 - Corrosion des parties métalliques ;
 - Absence de bouchon étanche ;
 - Pas de vision sur la présence ou non d'une cimentation de l'espace annulaire

- Dessabler la chambre humide,
 - Pose d'une crépine sur la conduite de mise en distribution,
 - **Forage du Pecheix : Mise en place d'une dalle de propreté + fermeture étanche + clôture 2*2 m + portail d'entrée.**

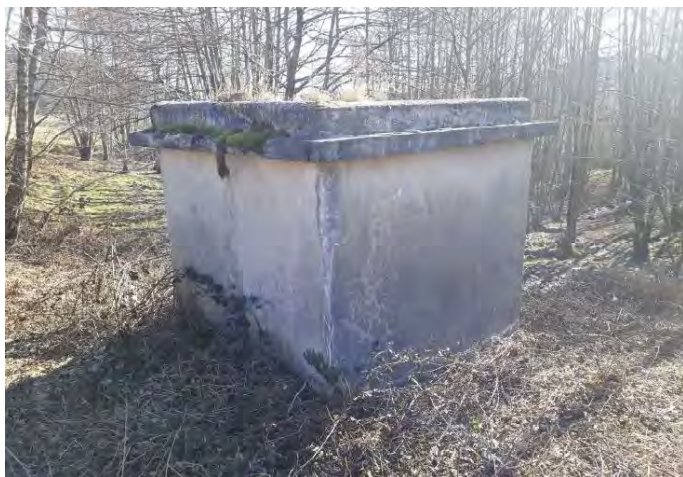
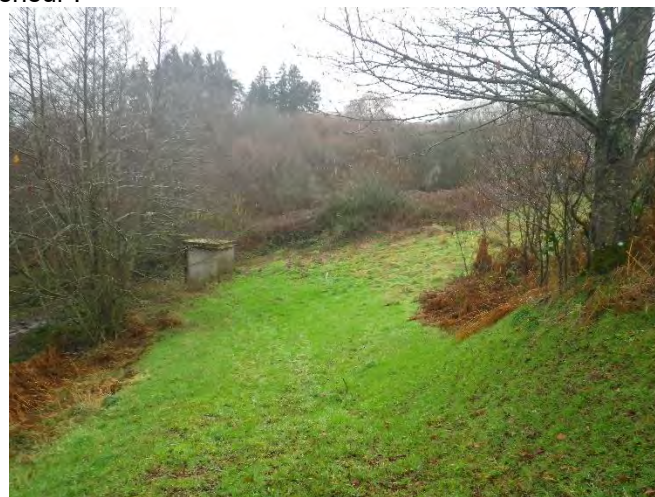
Vue de l'extérieur du captage et de son environnement

- Extérieur de l'ouvrage :
 - Acrotère dégradé ;
 - Eclat de l'enduit extérieur au niveau des angles ;
 - Absence de clapet anti-intrusion sur l'exutoire du trop-plein ;
 - Importante végétation autour de l'ouvrage (ronces,).

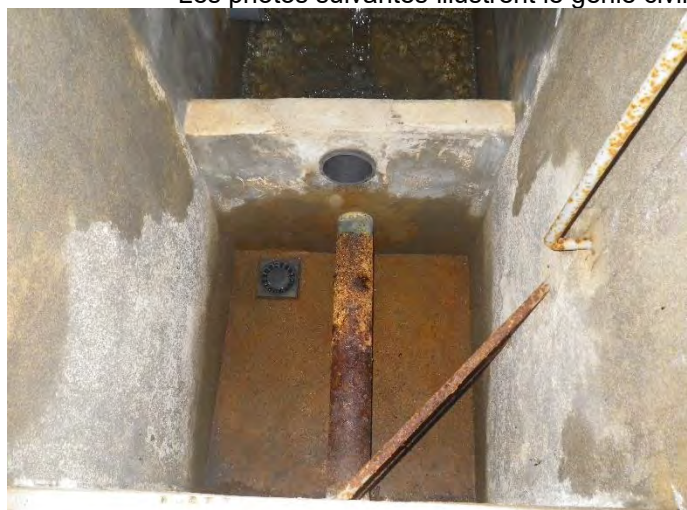
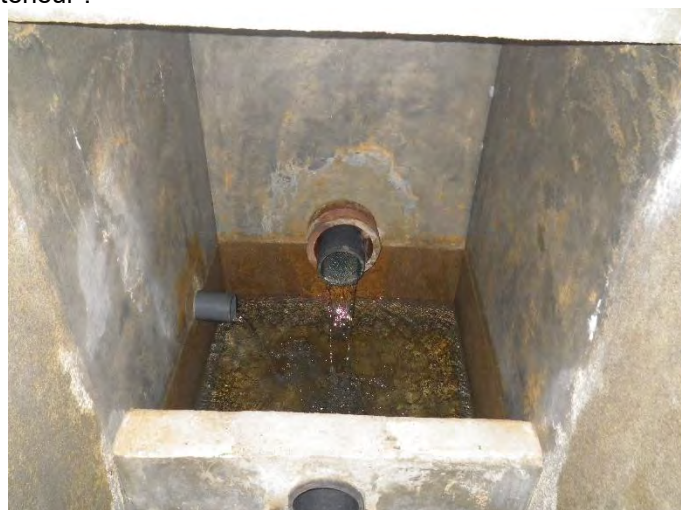
Vues de l'intérieur du captage

- Intérieur de l'ouvrage :
 - Corrosion des parties métalliques (échelons de descente, départ en fonte) ;
 - Intrusion de racines ;
 - Traces de salpêtre.

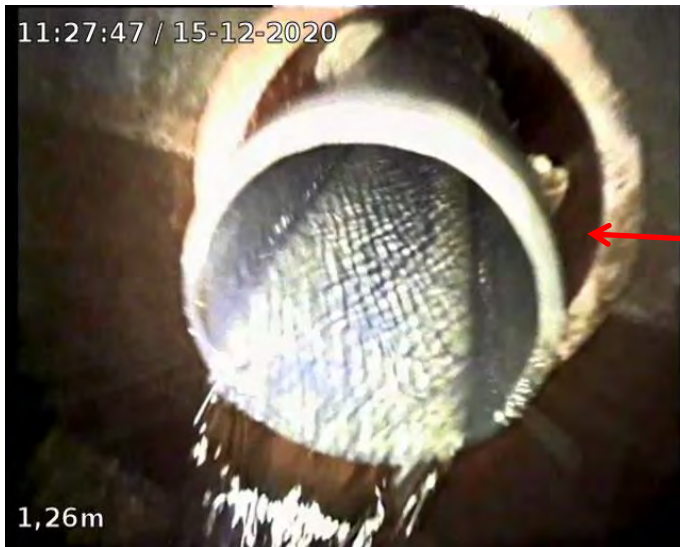
Planche photographique du drain axial du captage du Font des Rases

L'inspection vidéo réalisée a mis en évidence des défauts de structure (tulipes inversées) sur ce drain pouvant entraîner de la perte d'eau. Nous avons également observé la présence assez importante de dépôts orangé à partir de 50m. Ces dépôts peuvent entraîner des pics de turbidité.

Vue du début de la conduite PVC, télescopé dans une ancienne conduite en grès

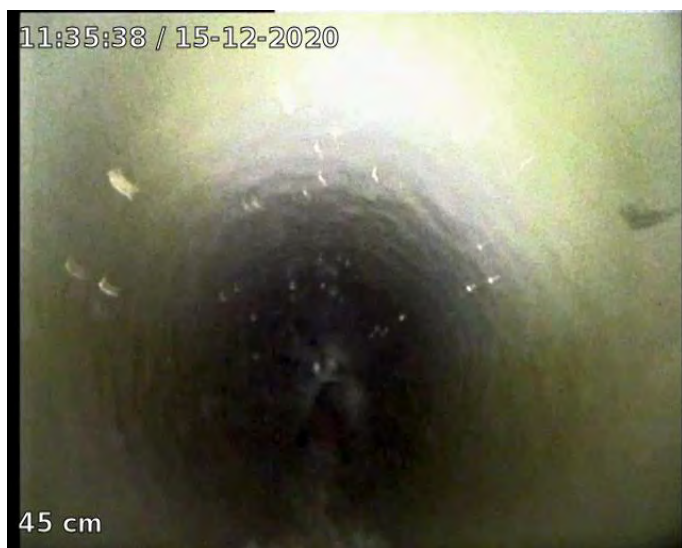
Planche photographique de la conduite de vidange du captage du Font des Rases

- De l'exutoire à 10,0 m : canalisation en PVC ;
- A 3.0 m : arrivées latérales : deux drains agricoles sont observés ;
- A 3.5 m : bifurcation vers la gauche de la conduite ;
- A 6,5 m : bifurcation vers la droite de la conduite ;
- A 9.5 m : vue de l'arrivée de la vidange « pieds secs » ;
- A 10.0 m : vue de l'arrivée de la vidange « chambre humide » ;

Cette inspection vidéo n'a pas mis en évidence de défaut de structure sur la canalisation de vidange.

Vue du début de la conduite PVC

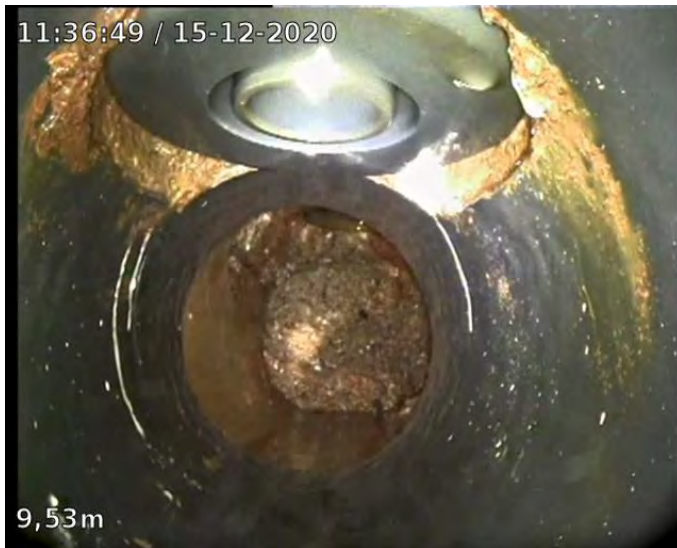
Vue de l'arrivée de la vidange
« pieds secs »

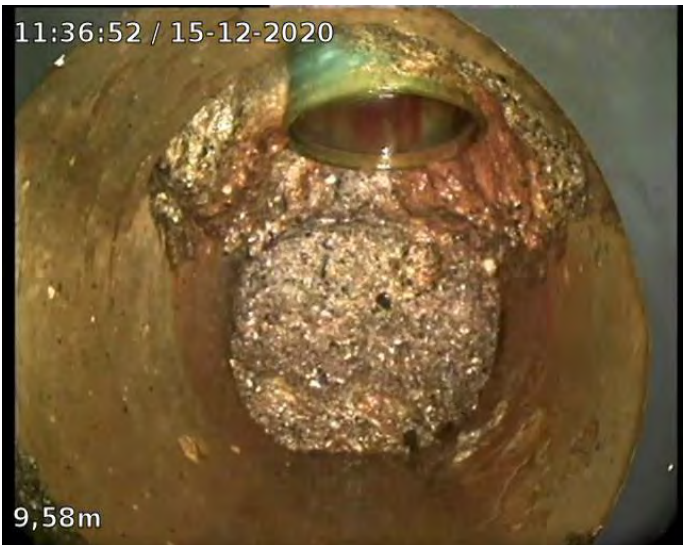
Vue de l'arrivée de la vidange
« chambre humide »

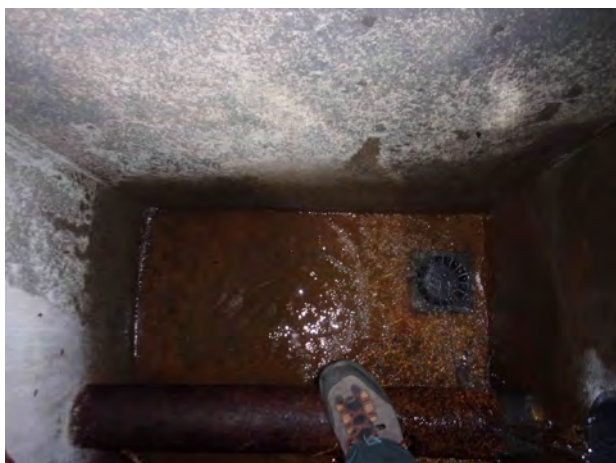
Arrivée des deux drains dans le bac de prise

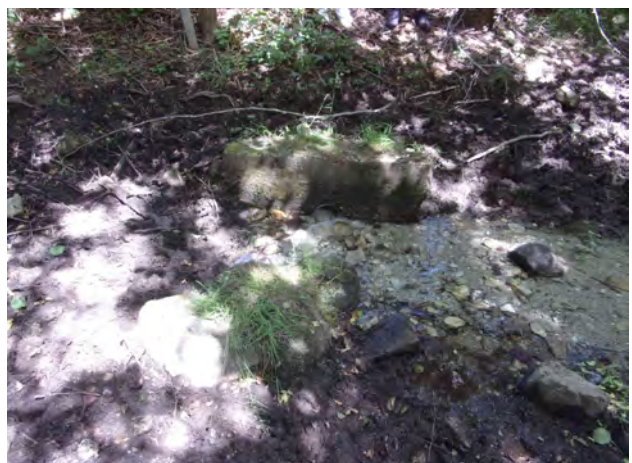
Bac de pied sec parfois humide lors du fonctionnement du trop plein du bac de prise

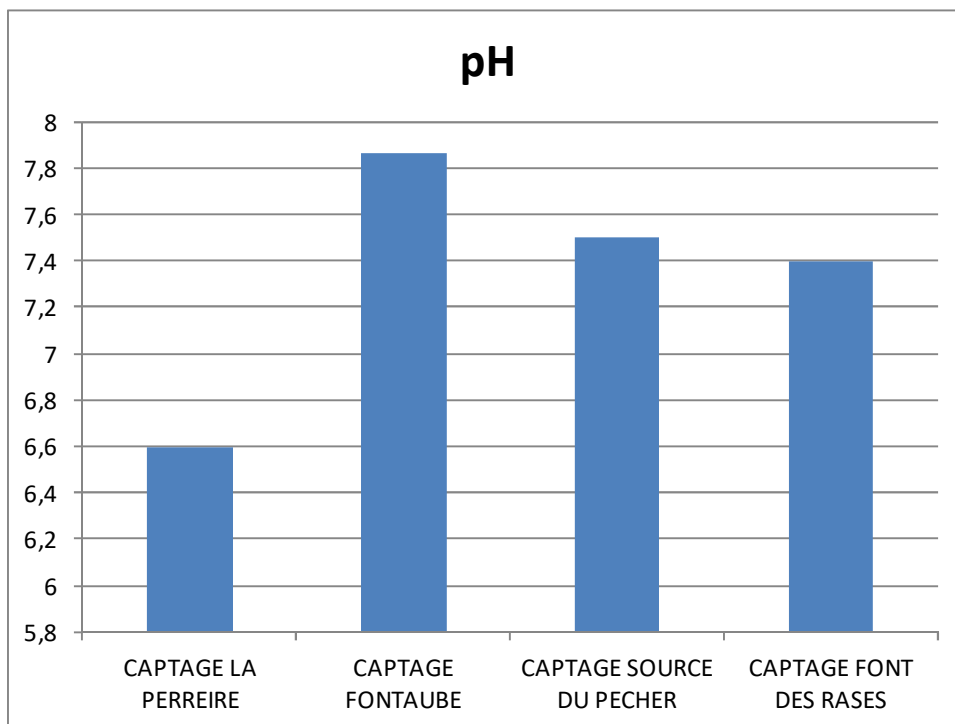
Comme le montrent les analyses de l'ARS (cf. graphique joint), les pH sont plus ou moins neutres et parfois inférieurs à la norme minimale de 6.5. C'est le cas pour le captage de la Perrière.

On rappellera que pour les valeurs de pH inférieures à 6, il existe des risques de corrosion des tuyauteries métalliques et de développement de la faune microbienne. Un titre hydrométrique inférieur à 8 indique également la présence d'eaux agressives.
